#### TERMO DE AVALIAÇÃO DE BENS

**DESCRIÇÃO:** Automóvel, marca/modelo: **FORD/ COURIER CLX**, ano fab./ano mod.: 1997/1998, cor: AZUL, **placas: HOW-4310/MT**, Chassi: 9BFLDZPPAVB862094, Renavam: 00688288197.

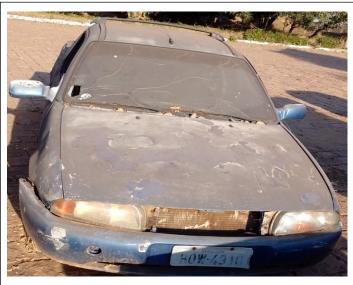
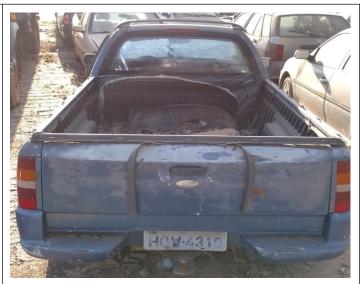
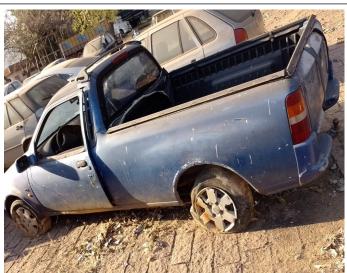
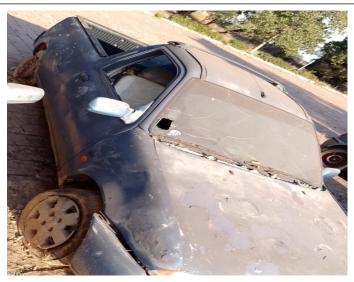
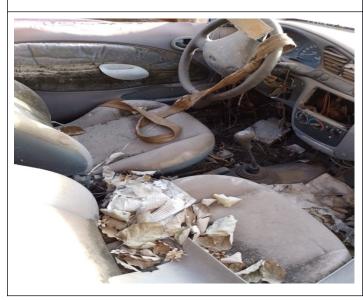
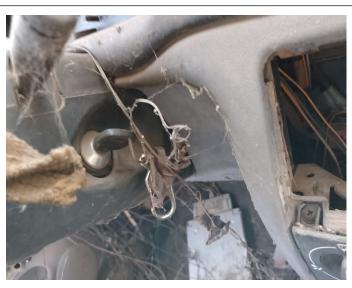
**DESCRIÇÃO COMPLEMENTAR**: Veículo em estado de <u>SUCATA INSERVÍVEL</u>. Pintura manchada, desbotada, com riscos e marcas de ferrugem. Para-choques avariados, assim como, faróis, para-brisa, teto, retrovisores, portas, tampa do porta-malas, bancos, forração interna, pedais, volante, alavanca de marchas, painel de instrumentos, motor e demais itens. Pneus e rodas em ruim estado de conservação. Entre os itens faltantes estão chave de rodas, macaco, triângulo, pneu e roda de estepe.

Obs.: Não foi constatado o funcionamento do mesmo.

CIRCULÁVEL/SUCATA: Sucata inservível.
